# Modernisierung von Drehstrom-Lichtbogenöfen in Stahlgießereien

VON PETER KUHLOW, PARCHIM,  
WOLFGANG WEBER, RIESA, UND  
GUNTHER SACHSE, LEIPZIG

Am Beispiel eines 1984 in Betrieb genommenen 8-t-Lichtbogenofens wird die umfassende Instandsetzung und Modernisierung der Ofenanlage beschrieben. Dazu gehören die elektrotechnische Anlage, die Hydraulik und der mechanische Teil des Ofens. Besonderer Wert wurde auf die bedienerfreundliche Ausführung, die Berücksichtigung sicherheitsrelevanter Forderungen und die Verbesserung der Mess-, Steuer- und Regelungstechnik gelegt.

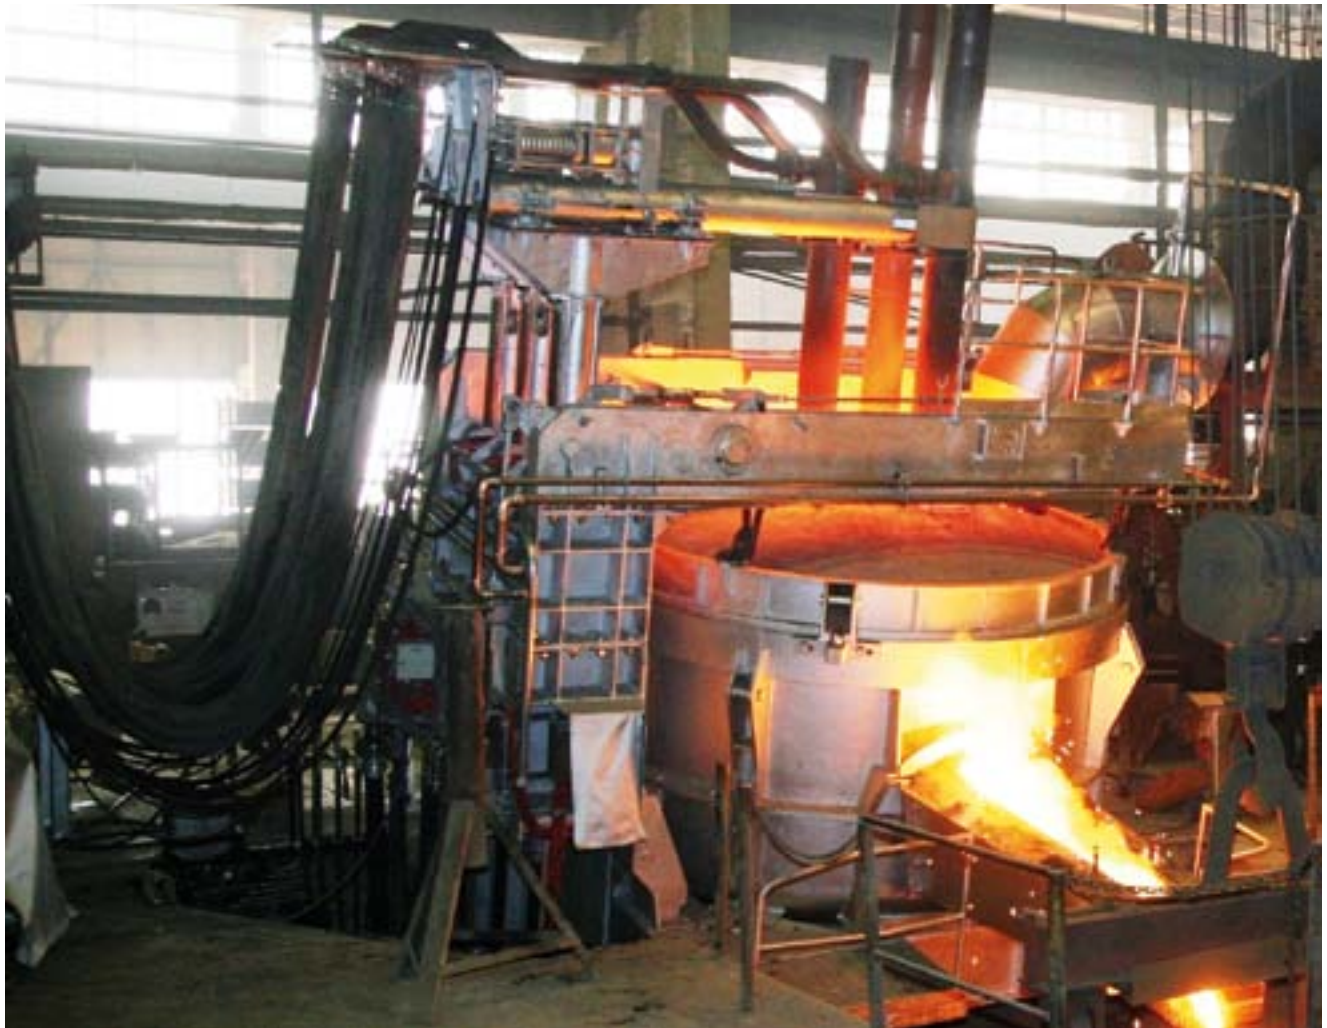
Instandgesetzter Lichtbogenofen beim Abstich.

Die Montage der überholten mechanischen Ofenanlage erfolgte entsprechend Ablaufplan. Das Bild auf S. 40 zeigt den instandgesetzten Ofen.

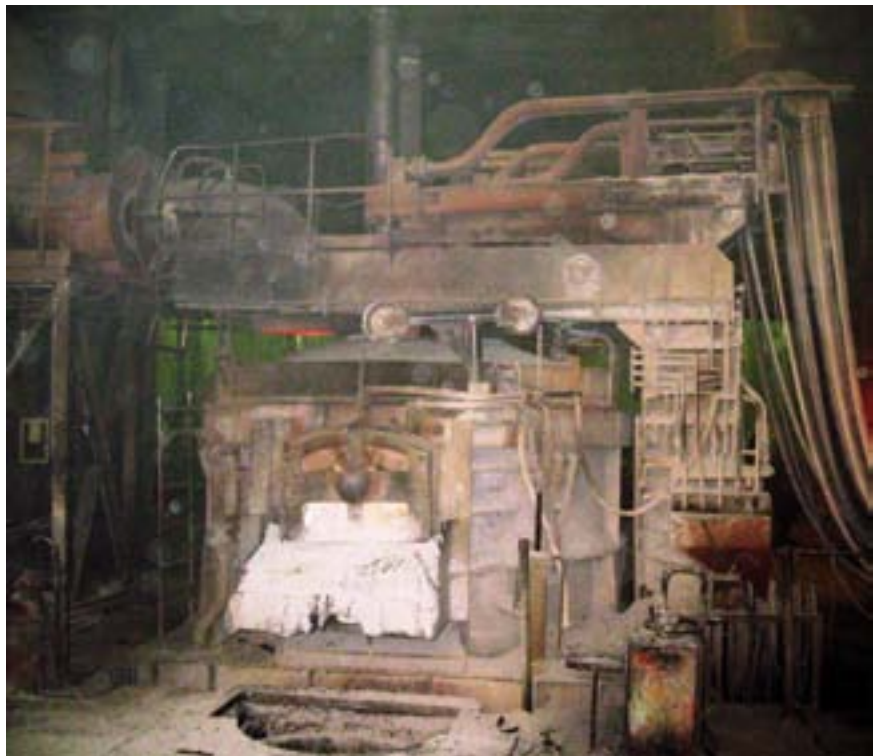
Bild 1: Lichtbogenofen 1 vor der Instandsetzung.

Zunehmende Verschleißerscheinungen, Leistungsabfall und Störungen sowie Ersatzteilprobleme des 8-t-Lichtbogenofens (**Bild 1**) führten zum Auftrag für die kompletten Instandsetzung und Modernisierung der Ofenanlage, außer Ofenleistungsschalter, Ofentransformator mit Drosselspule, Hochstromleitung mit den Stromseilen bis zu den Elektrodentragarmen.

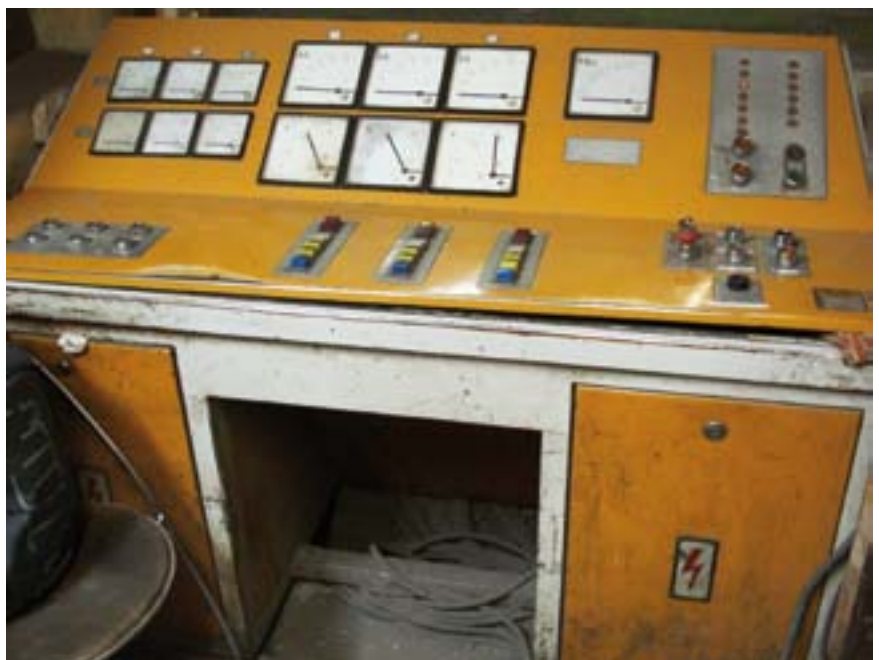
Bild 2: Bedienpult – alte Ausführung.

Die bestehende Schaltanlage für die Steuerung und Regelung der Ofenanlage wurde komplett demontiert. **Bild 2** zeigt das alte Bedienpult. Die neu konzipierte Schaltanlage (**Bild 3**) enthält die Niederspan-

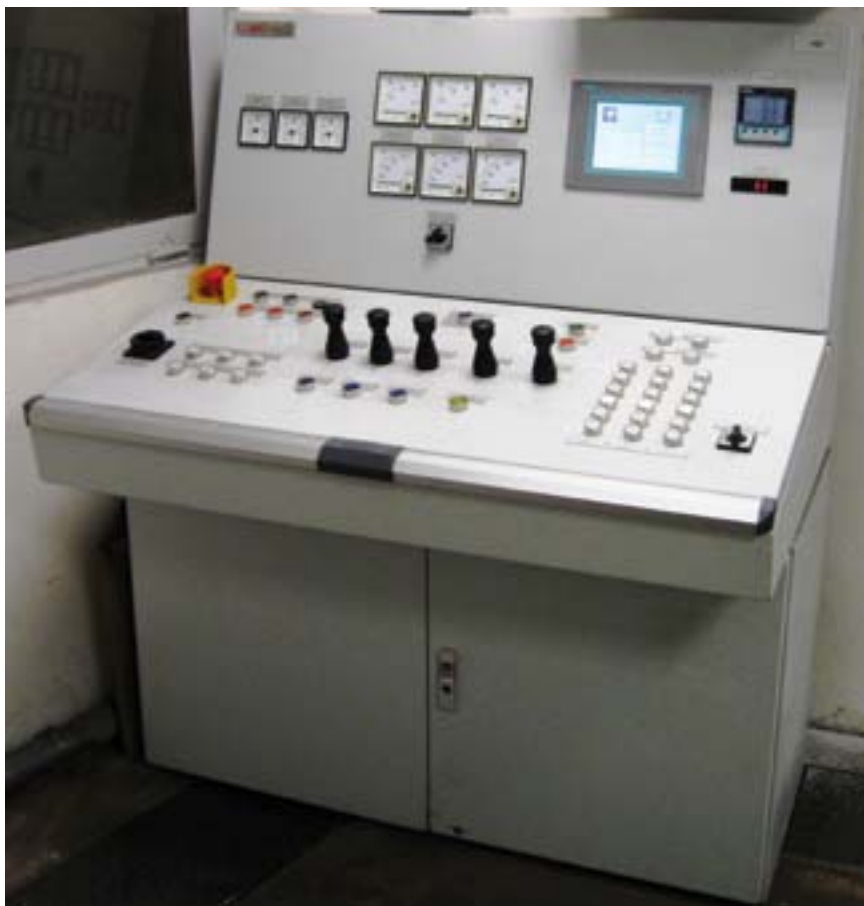
Bild 4: Das neue Hauptbedienpult.

Bei der Konzipierung und Positionierung der Bedienpulte wurde darauf Wert gelegt, den Anlagenbedienern flexible Bedienmöglichkeiten unter Einhaltung der höchsten Sicherheitsanforderungen in die Hand zu geben. Somit wurde der Umfang der Bedienmöglichkeiten auf dem Hauptpult (Bild 4) und an den Vorort-Pulten am Ofen erweitert.

Die Visualisierung der Ofenanlage wurde mittels Siemens-Touch-Panel und WinCC flexibel realisiert (Bild 4). Umfang und Inhalt der Anzeige- und Bedienmasken wurden individuell mit dem Kunden abgestimmt und enthalten somit exakt auf die Bedürfnisse des Anlagenbetreibers zugeschnittene Informationen.

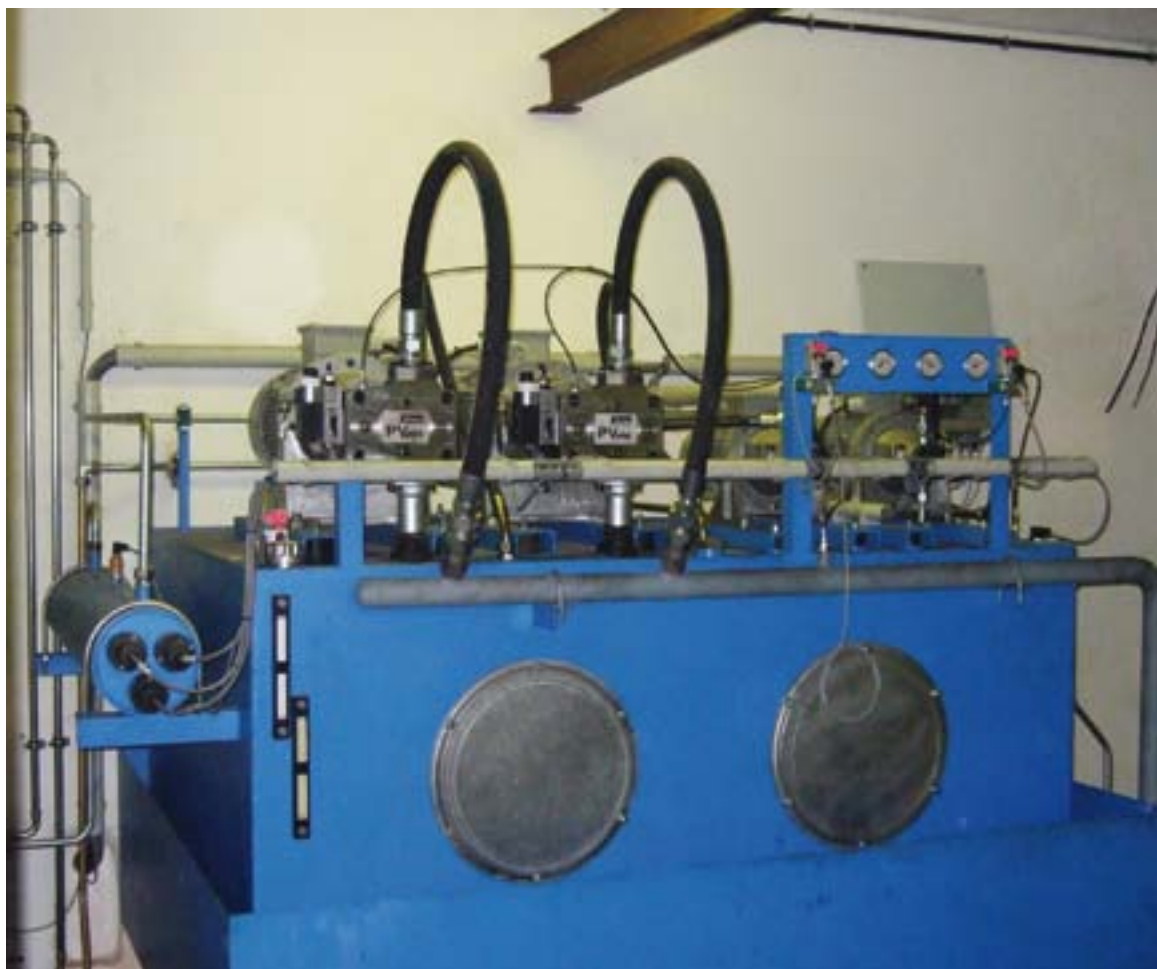
Bild 5: Hydraulikraum nach dem Umbau.

Der Hydraulikraum wurde nach der Demontage der Altanlage gesäubert, die Wände wurden neu gestrichen. In diesem Raum wurde der neue Hydrauliktank mit einer Kapazität von 2400 l Hydraulikflüssigkeit aufgestellt. **Bild 5** zeigt den Hydraulikraum nach dem Umbau.

Die beiden Axialkolbenpumpen sichern einen redundanten Betrieb des LBO und sind direkt auf dem Tank montiert. Die Druckspeichereinheit ist neben dem Tank aufgestellt.

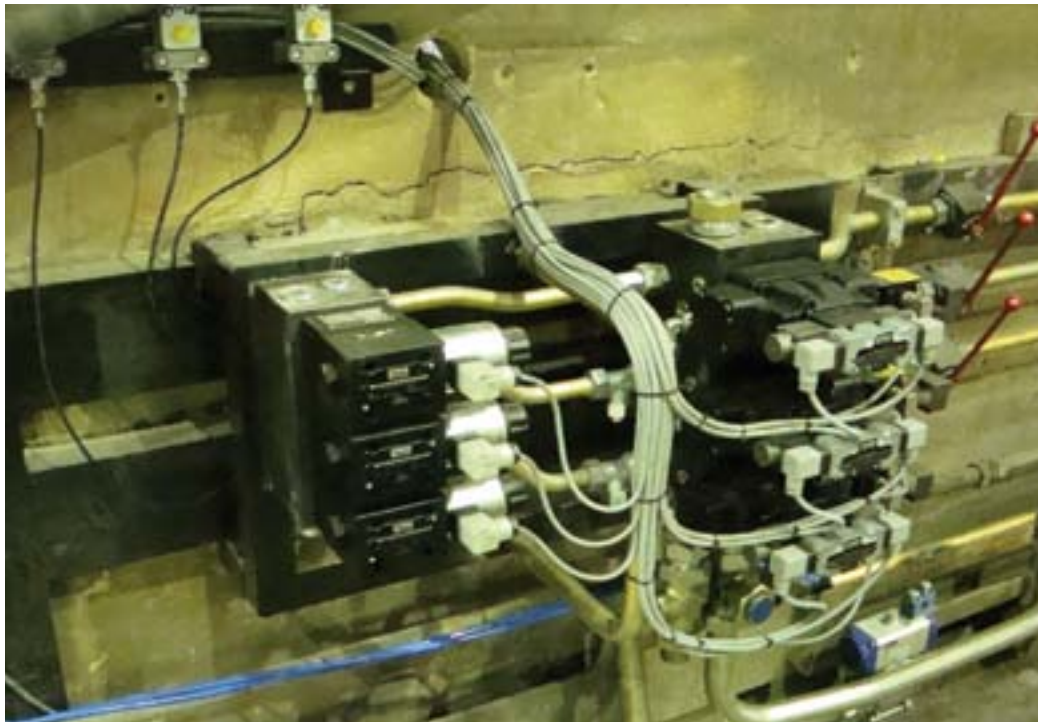
Für die Elektrodenregelung kommen vorgesteuerte Proportionalventile zum Einsatz. **Bild 6** zeigt die Proportionalventile. Zur genauen und reproduzierbaren Einstellung der Volumenströme werden digitale Leistungsverstärker verwendet. Die Position des Hauptkolbens im Ventil ist lageregelt.
